### Problembeschreibung

- Fahrzeug: Mini R52 Cabrio Cooper S, MJ 2006, RB-Schlüssel MBM 8

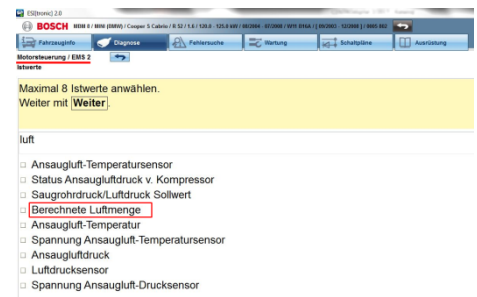
Bild 2 Istwertanzeige Quelle ESItronic 2.0

- **Systemname EMS 2: (FC)P1688** Überwachungsfunktion Antischlupfregelung/ Luftmassenmessung

In der Eigendiagnose stehen diverse Istwerte zur Verfügung, um die berechnete Luftmasse zu plausibilisieren. Erwähnenswert in diesem Zusammenhang ist, dass in der Eigendiagnose kein Sollwert zum LMM angeboten wird. Eine schnelle Beurteilung, ob der berechnete Istwert überhaupt stimmt, ist somit nicht möglich. Es werden mehrere Druck- und Temperatursensoren angezeigt, nicht nur codiert, sondern auch der erkannte Sensor Spannungswert.
